ANÁLISIS DE DAÑOS ESTRUCTURALES CAUSADOS POR SISMOS EN ESCUELAS PÚBLICAS DE REP. DOM.

Reparación y propuesta de mejora de elementos estructurales de hormigón
armado antes y después de un sismo

Tesis para optar por el título de Master
TECNOLOGÍA DE LA ARQUITECTURA
CONSTRUCCIÓN ARQUITECTÓNICA- INNOVACIÓN TECNOLÓGICA

Sustentante
CARMEN PATRICIA MORENO GONZÁLEZ

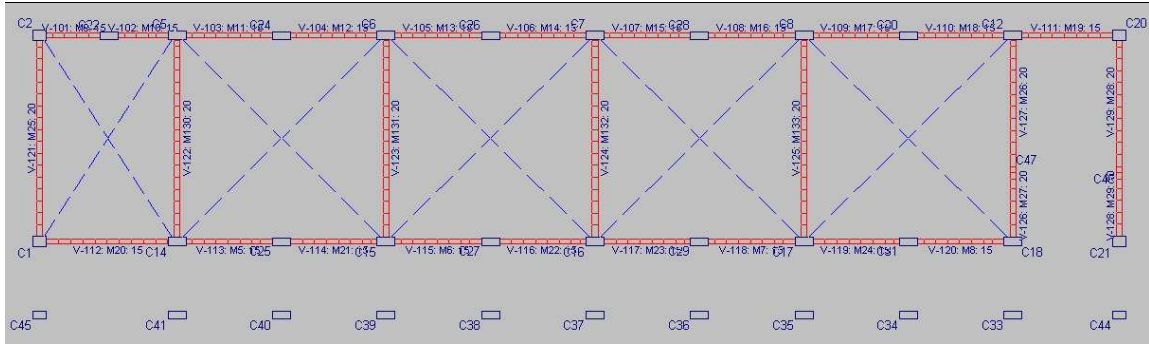
Ilust 32 Planta estructural modelo Cyte, Muros afectados. Propio.

Los muros de cerramiento sobre la estructura porticada ayudan a que esta se oponga a los movimientos horizontales, generando cortantes en las columnas y provocando daños en los muros, que según nos muestran los resultados de Cyte, vemos que no son lo suficientemente rígidos y fallan.

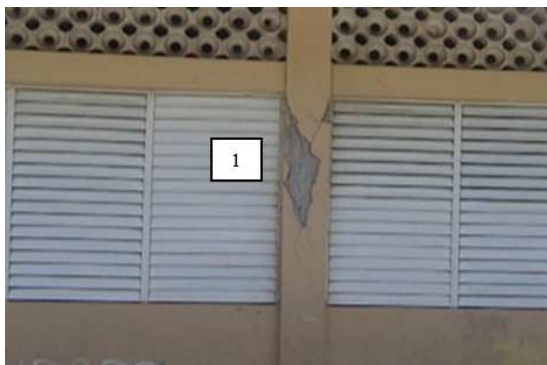
Ilust 35 Columna corta. Escuela José Dubeau Puerto Plata

La estructura de algunas de las escuelas presenta el fenómeno de columnas cortas. La columna rompe a cortante donde se generan las tensiones que produce el corte, como vemos en la il. 35 e il. 36, el corte se produce en la columna entre los vanos de ventana.

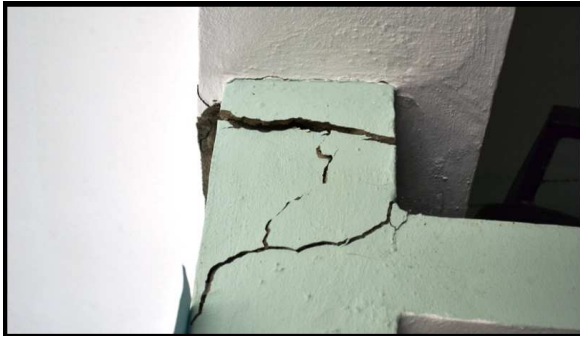
Ilust 37 Grieta en cabeza de columna. Colegio Emma Balaguer, terremoto 2007 M.7

La tensión máxima en la columna se genera en el nudo rígido, (unión entre la columna y la jácena). La columna rompe a cortante y produce el desgarre del hormigón y pérdida de plasticidad del acero, en el espacio entre vanos, como vemos en la il. 37 e il. 38.

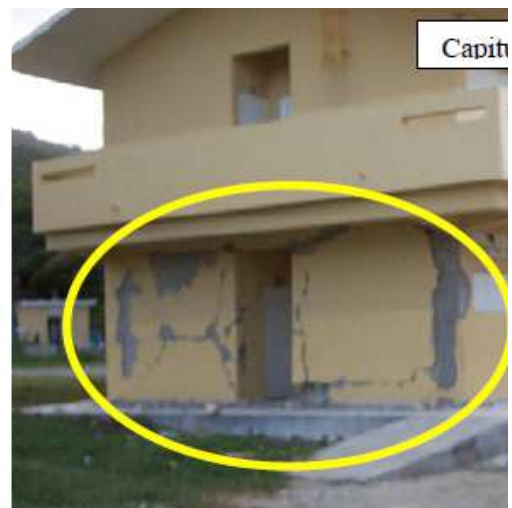
Ilust 40 Rotura en muro

En la il.40 se produce cortante por aplastamiento, la tensión que genera el segundo nivel a los elementos del primero que hace que estos fallen.

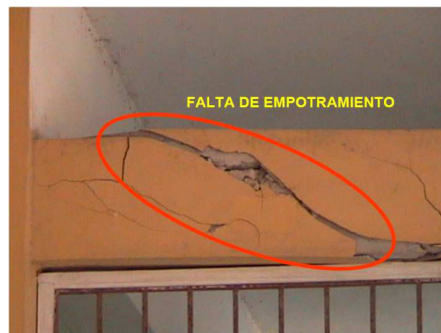
Ilust 42 El Liceo José Dubeau, Puerto Plata. Sismo M-6.5 el 22 Sept. 2003.

Presencia de grieta a 45° en el extremo de la viga, a una distancia menor del 20% de la longitud del vano.

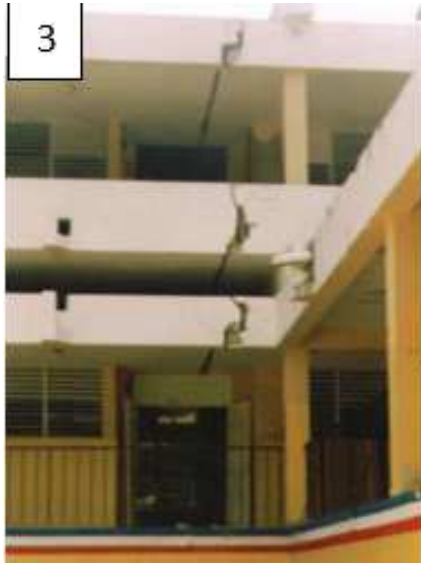
Ilust 43 Rotura de junta. Escuela La Reforma

Hay que tener en cuenta para edificar en zonas sísmicas la simetría del conjunto de elementos, la distribución de los muros es importante que sea equitativa en el diseño, tanto en planta como en elevación, equilibrando el peso, evitando los momentos torsor.

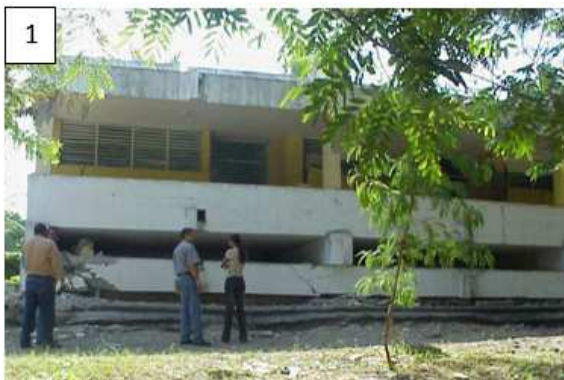
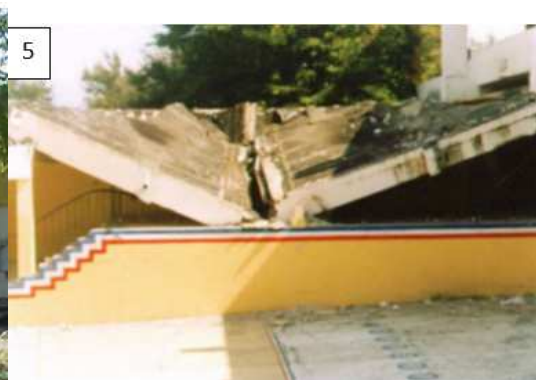
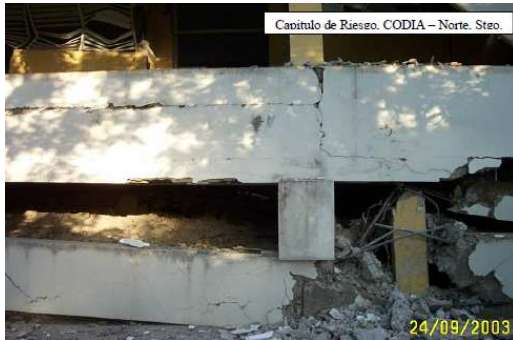
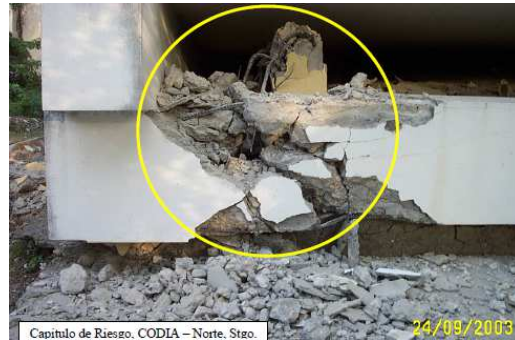
Ilust 45 Desplome de escuela Gregorio Gilbert Urbano, La Reforma

En las ilustraciones siguientes se muestra como la escuela colapsa al fallar parte de sus estructuras inferiores aplastando el nivel inferior. Después de severas lesiones en sus partes a causa de los movimientos sísmicos la estructura no puede mantener su estabilidad y se desploma.

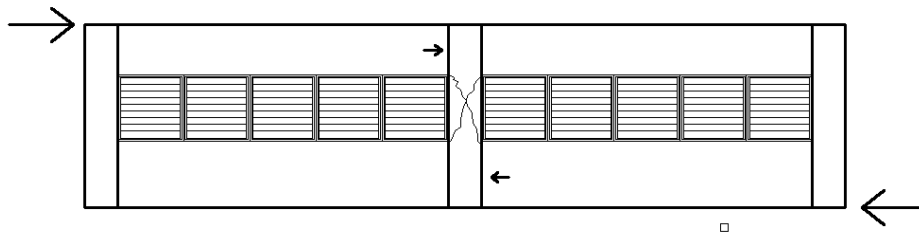
Detalle 32 Rotura de columna. Propio.

Haciendo referencia al esquema det. 32, el fenómeno de columnas cortas podría ser la causa de que el corte en la columna se produjera en el espacio que tiene libre, donde van los vanos de ventana. El esfuerzo horizontal en dirección contraria hace que el pilar en su sección libre corte los esfuerzos produciendo grietas. Se aprecia como los muros de media altura trancan la columna impidiendo que esta se mueva desde su base, lo que el movimiento que intenta producirse desde los extremos de la columna, se producen en su centro porque solo este no está restringido por los muros.

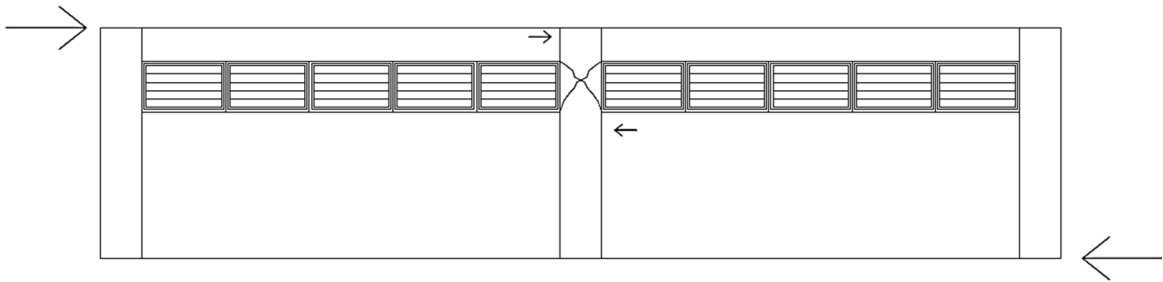
Detalle 33 Rotura de cabeza de columna. Propio.

El muro esta solapado a la columna trancando el movimiento de estas, haciendo que solo la parte superior trabaje, sumándole la resistencia del nodo, los esfuerzos de cortantes en direcciones opuestas hacen fallar la cabeza del pilar, causando las fracturas en el elemento (ver det. 33).

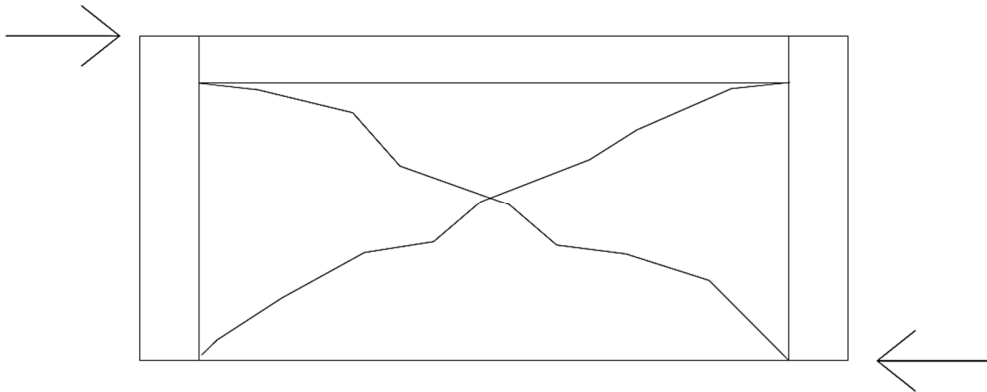
Detalle 34 rotura de muro. Propio.

Las fuerzas de los empujes horizontales le adicionan una carga al muro que este no puede soportar. El muro rompe cuando esta cautivado por los elementos estructurales, estos le provocan a fallo por cortante, al no resistir las tensiones recibidas. (Ver il.34).

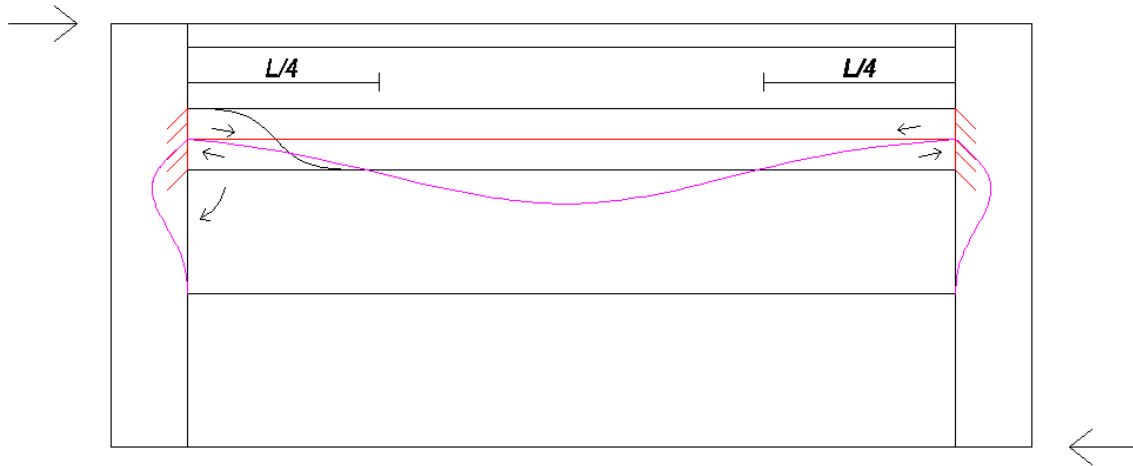
Detalle 35 Rotura de viga a 45 grados. Propio.

La viga trabaja a flexión, teniendo su resistencia al corte en los extremos, lo que indica que en el det.35, la viga carece de aceros que impidan el momento negativo, lo que ha derivado la fisura.
